## **Plejeplan for de fredede arealer i kystkilen "Færgevejen"**

**Helsingør Kommune, september 2010**

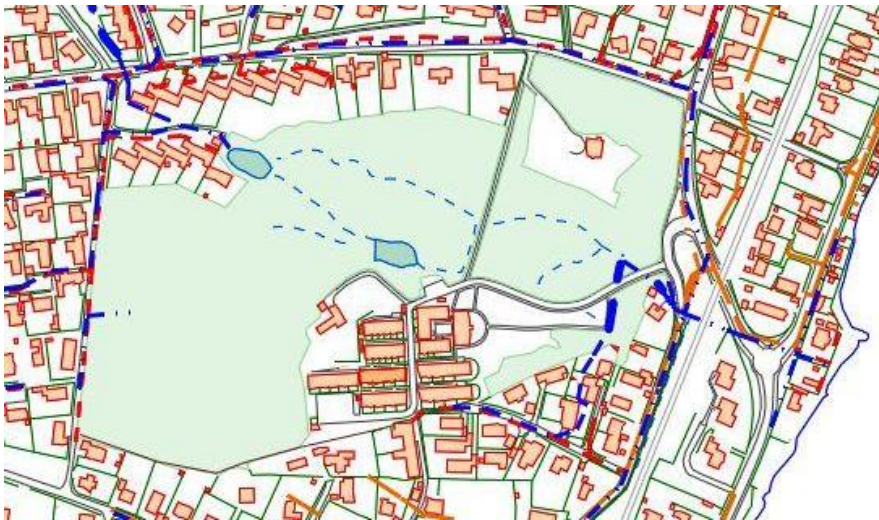
*Billede x, HK Webgis, søer og bække, kommunens regnvandssystem er markeret med kraftig blå signatur. Den østligste sø er tørret ind, da en tidligere dæmning er nedbrudt.*

Fra den ødelagte dæmning fortsætter vandet i en bæk langs den asfalterede sti og møder det naturlige forløb og forsætter i slugten mod øst. Der støder 2 ekstra bække til før vandet forsvinder ned i jorden og ledes rørlagt ud til Øresund.

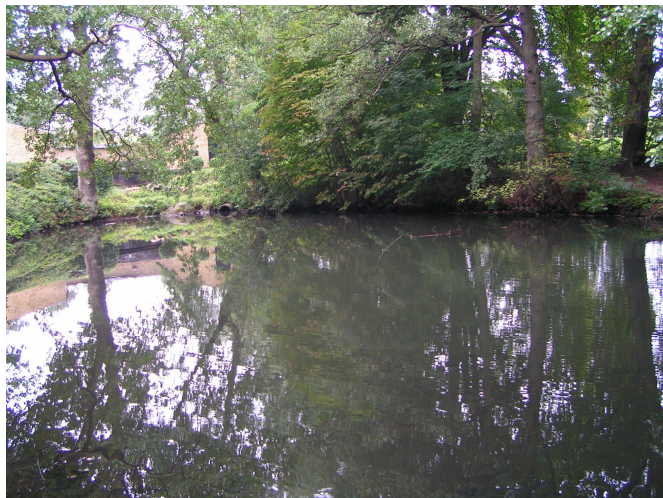
Foto x. 09.09.09 Søen/regnvandsbassinet i Meulenborgskoven, i det nordvestlige hjørne

Søen/regnvandsbassinet ved Ellevej (**Sø 1**) er i kommunens rapport om regnvandsbassiner, februar 2005, beskrevet bl.a. således:

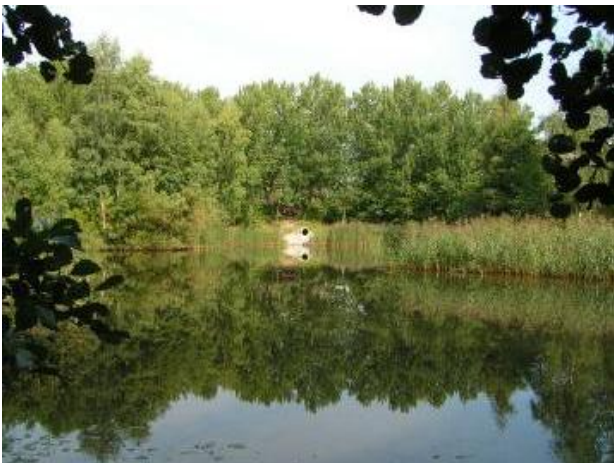
*Foto x, 08.08.09, sø syd for P-plads. Det store rør i midten leder overfladevand fra Klostermosevej til søen.*

Søen er en del af forsyningens regnvandssystem (bassin nr. 9414609), og er omfattet af Naturbeskyttelseslovens § 3 (reg.nr. 711,20639). Den er nærmest trekantet og har en træbevokset ø. Bredderne er overalt tilgroet med træer, mange steder er det tørbunds træer der står på bredden, da bredderne mange steder skråner ned mod vandspejlet. Søens østlige bred slås med plæneklipper. Der er et meget stor tilløbsrør, som leder overfladevand ind i søen fra Klostermosevej og denne tilledning af næringsstoffer er medvirkende til opblomstring af grønalger, der ligger som et lagen på en ellers fin sandbund. Der er delvist slået en sti rundt om søen. Der er enkelte forekomster af de invasive arter: Canadisk Gyldenris og Rosa Rugosa (rynket rose). Der er ikke fundet en særlig artsrig eller interessant flora ved besigtigelse i 2009, men det vurderes, at der er et potentiale.

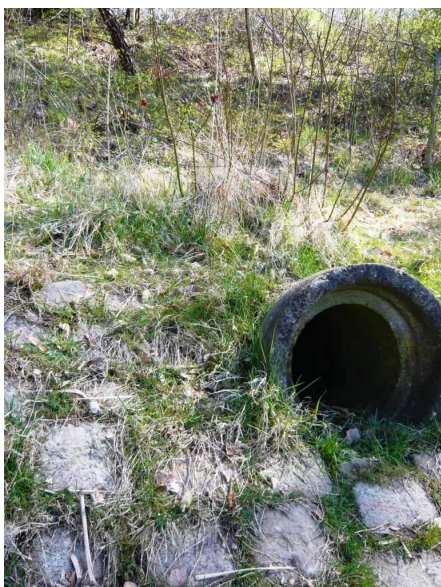
Foto x, 29.04.09, øst for sø syd for P-plads, befæstning omkring gammelt rørudløb

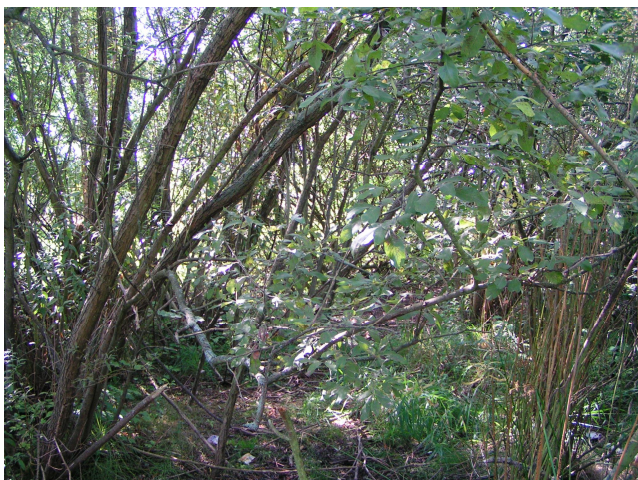
*Foto 09.09.09. af den tætte tilgroning i den lille sø syd for Politigården*

Ved besigtigelse i 2009 var søen et meget lille vandhul uden åbent vand. Vandhullet er fuldstændig tilgroet med især Grå-Pil. Den massive tilgroning betyder at artsindholdet er meget lavt og ringe, med dominans af næringskrævende og skygetolerante urter, især Stor Nælde.
